# Elektrolassen voor Gasdistributie

Versie 11/2024

Ref : CG1\_N246N\_20241104\_PE\_lassen\_Syllabus

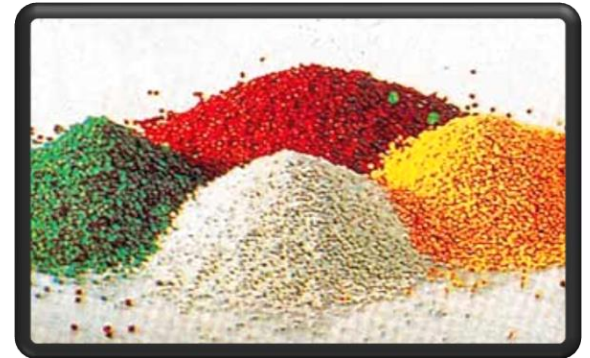
## Extrusie van buizen

- PE granulaat smelten
- Door ringvormige opening met doorn
- Afkoelen
- Op maat zagen
- Diameter van het uiteinde van de buis worden kleiner

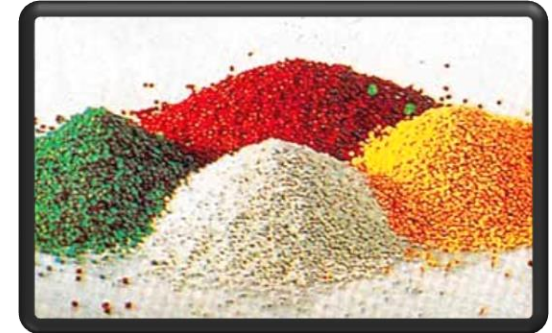
## Spuitgieten van hulpstukken

- PE granulaat smelten
- Onder hoge druk inspuiten in matrijs
- Afkoelen
- Diameter van de uiteinde van het hulpstuk worden groter

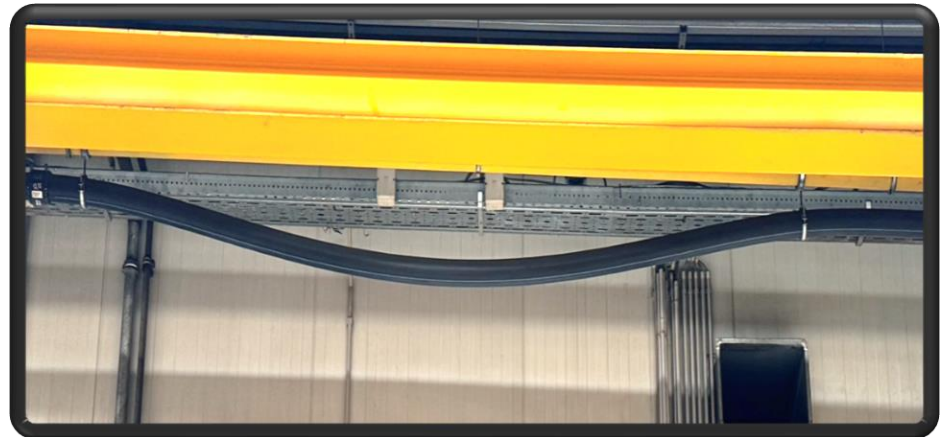
- PE is gevoelig aan kruip
- Kruip: lage kracht gedurende lange tijd leidt tot vervorming.

- Correct stapelen PE
- Vervormde leidingen voldoen mogelijk niet aan toleranties

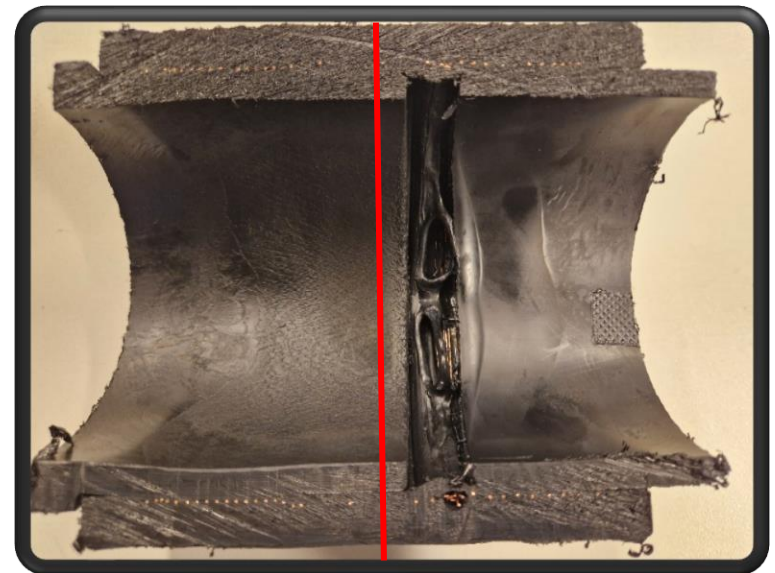
- Bij het slecht centreren van een mof kan een draad van de weerstand verhitten en zelfs voor een ontbranding zorgen

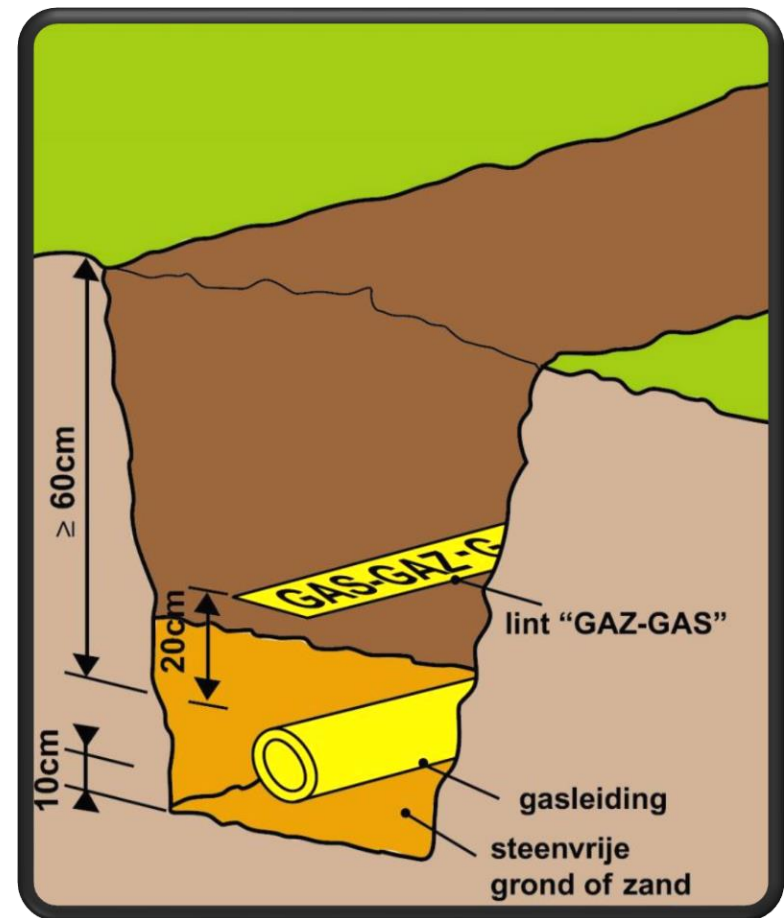
- Diepte
  - Koninklijk Besluit 28/6/1971
- Het aanvullen
  - Zand
  - Lint of ... zie reglement DNB

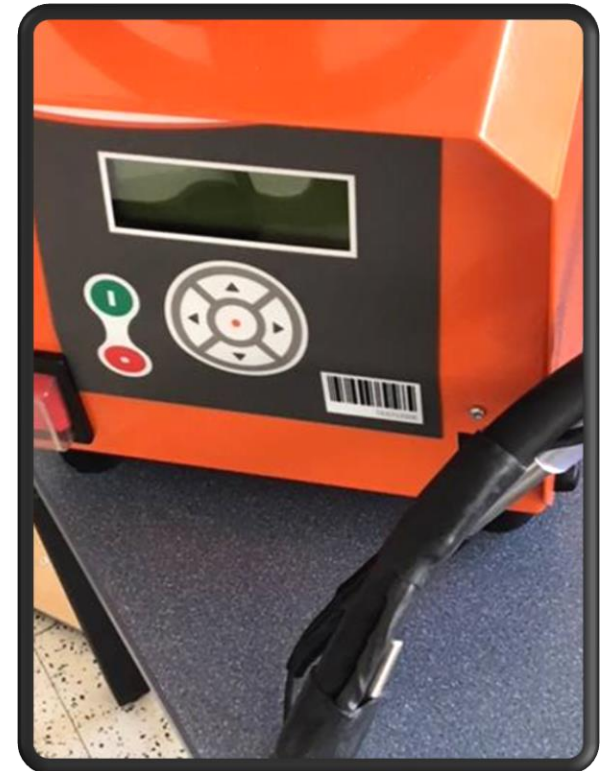
- Temperatuur
  - -10°C tot 40°C
  - Leidingen en toebehoren op gelijke Temperatuur
  - Plaats de laspost en temperatuursonde in dezelfde situatie en temperatuur dan de te lassen hulpstukken
    - Zon of schaduw
    - In of uit de camionette
  - Energiecompensatie per 5°C

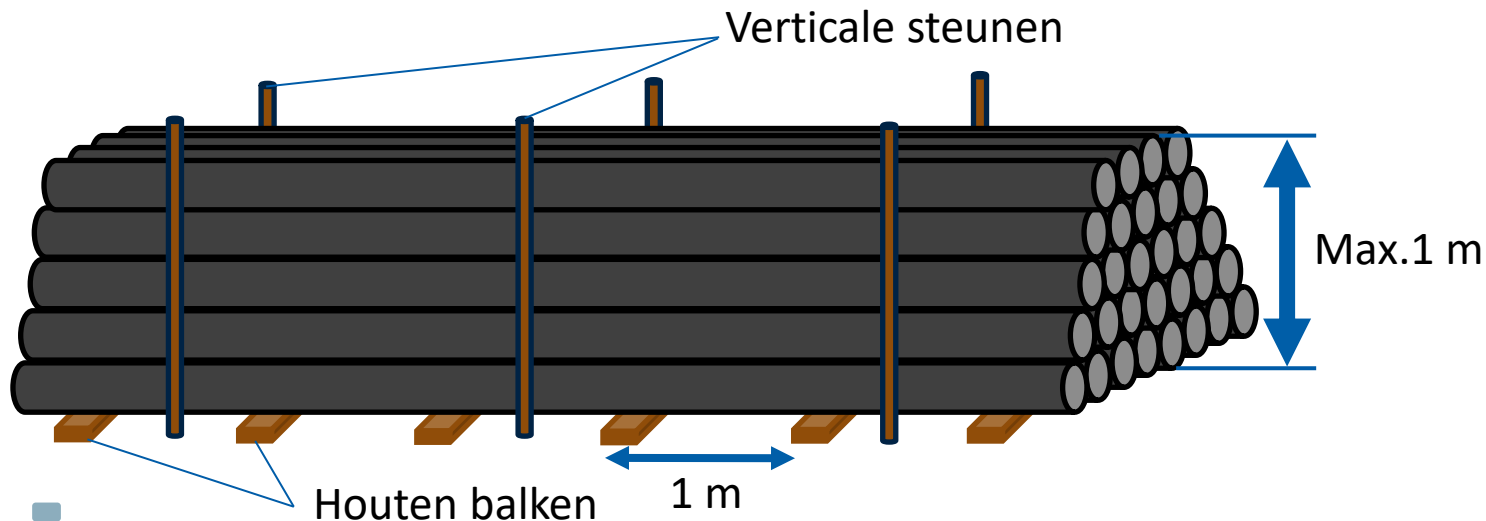
- Buis op rol: max. 2,5 m
- Rechte buislengtes: max. 1 m
  - ➔ Blijvende vervorming mogelijk door gewicht

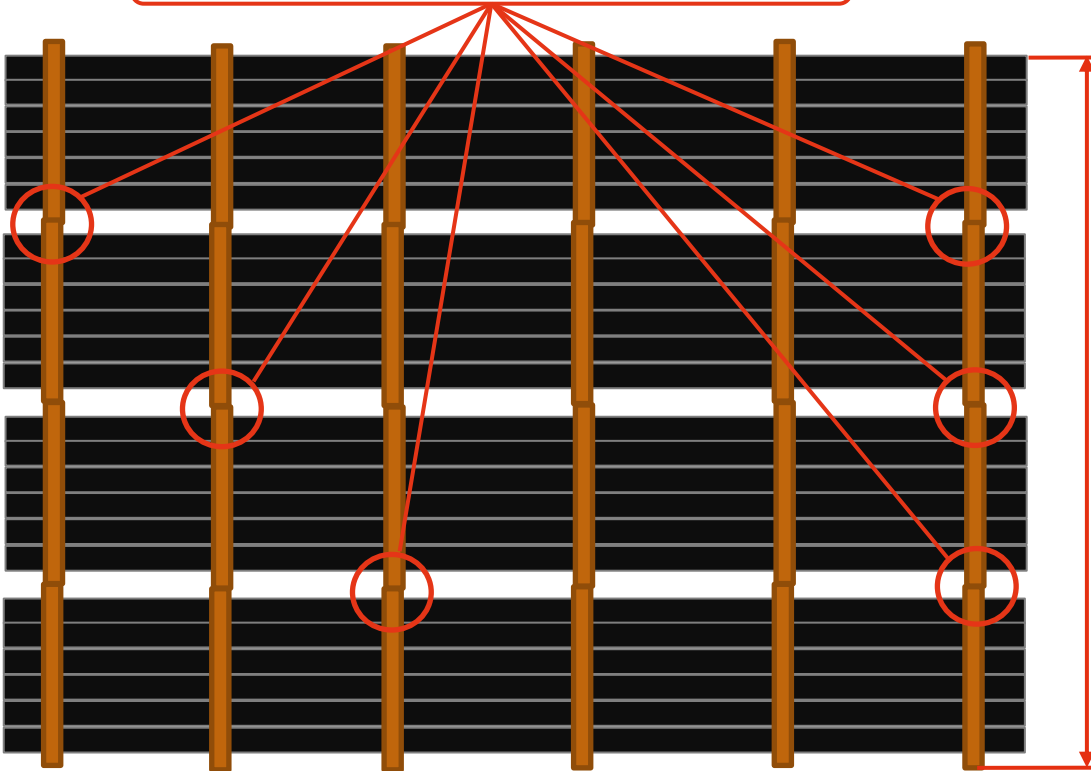
Steunen buisbundels op elkaar plaatsen

Maximum 3 meter

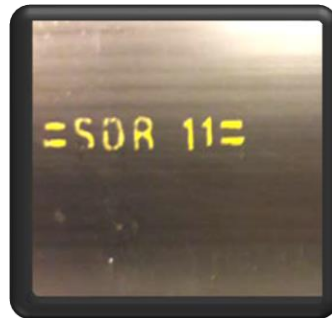
$$\text{Wanddikte} = \frac{(\varnothing) 110}{(SDR) 11} = 10 \text{ mm}$$

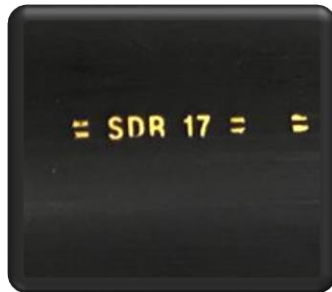
$$\text{Wanddikte} = \frac{(\varnothing) 110}{(SDR) 17} = 6,6 \text{ mm}$$

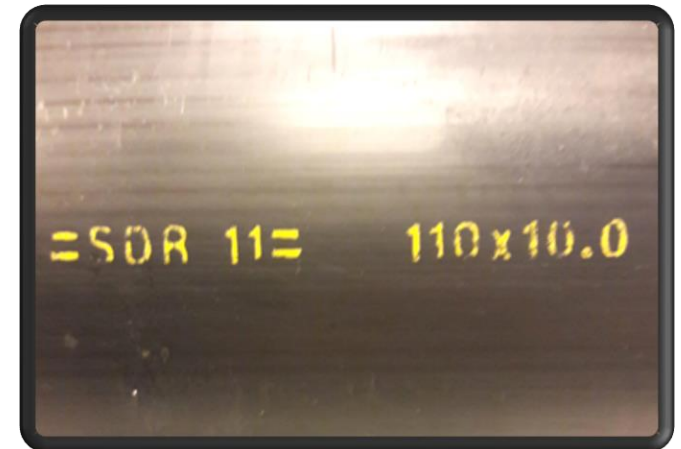
- Terug te vinden op buis
- SDR is **NIET** de wanddikte van een buis
- Door zelfde SDR te gebruiken bij verschillende diameters mogen we dezelfde maximale druk aanleggen
- Gasdistributie in België gebruikt
  - SDR 11
  - SDR 17
- Max toegelaten werkdruk bij op een PE gasleiding = 5 bar (middendruk B)

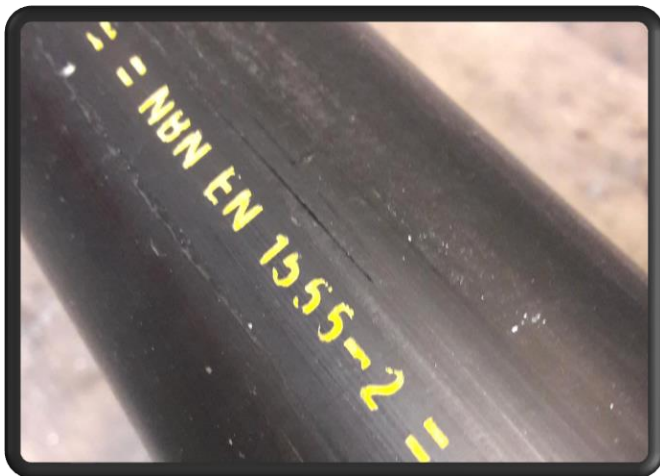
- Markering van buizen:
  - Gas = geel
  - Minstens 1 maal per lopende meter
- Enkel tekst in kleur
- Gele extrusiestreep

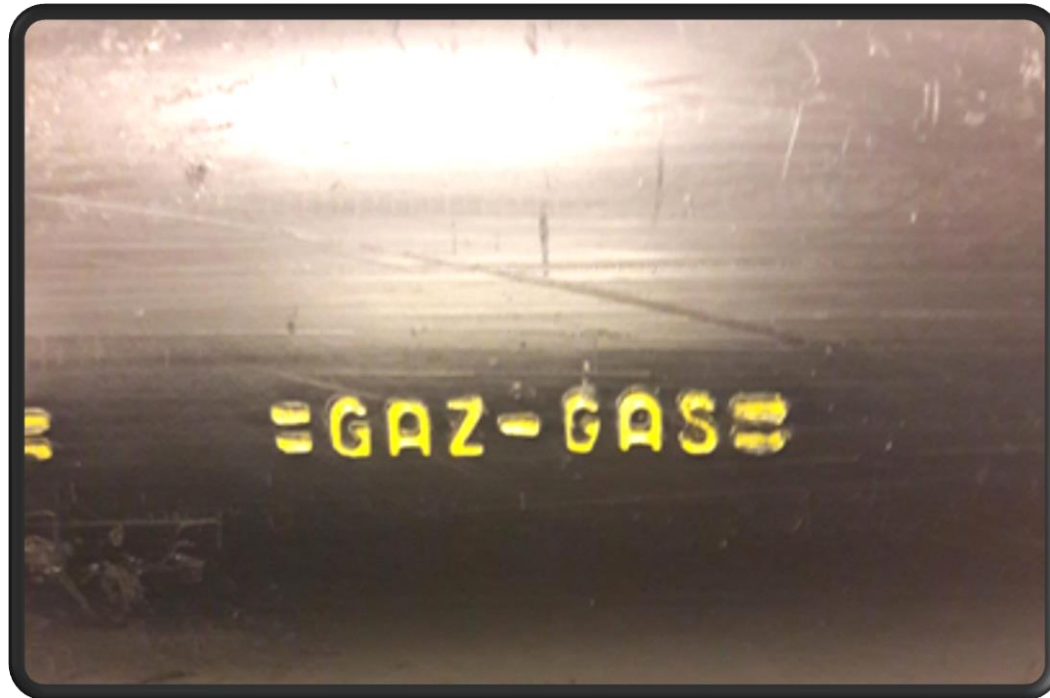
- Soort product dat erdoor gaat
  - Gas-Gaz

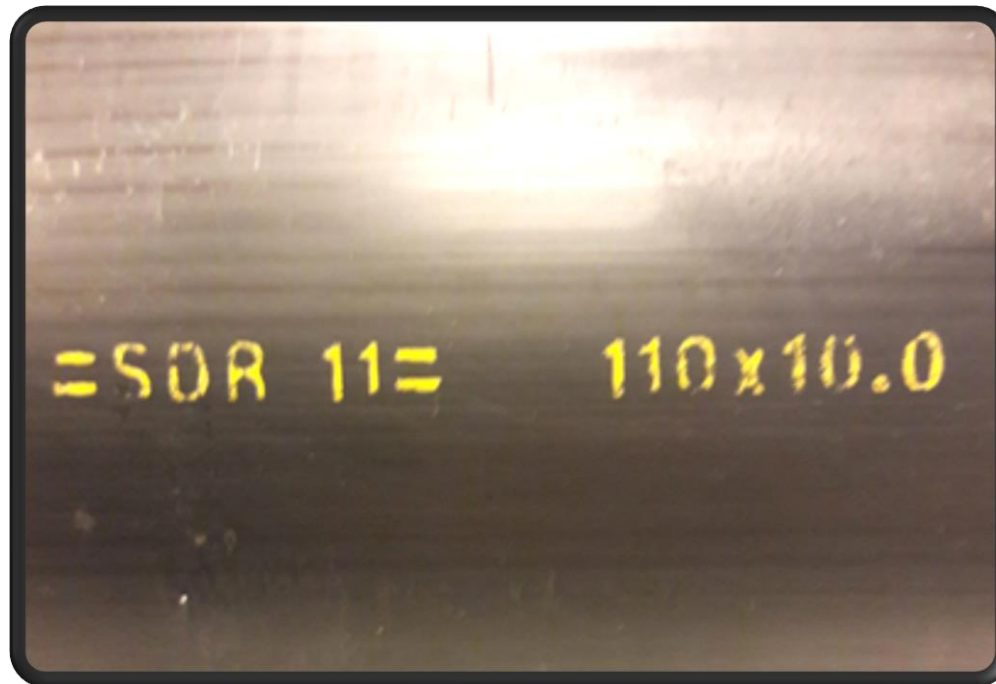
- Afmetingen en SDR
  - Ø110 x 10
  - SDR 11

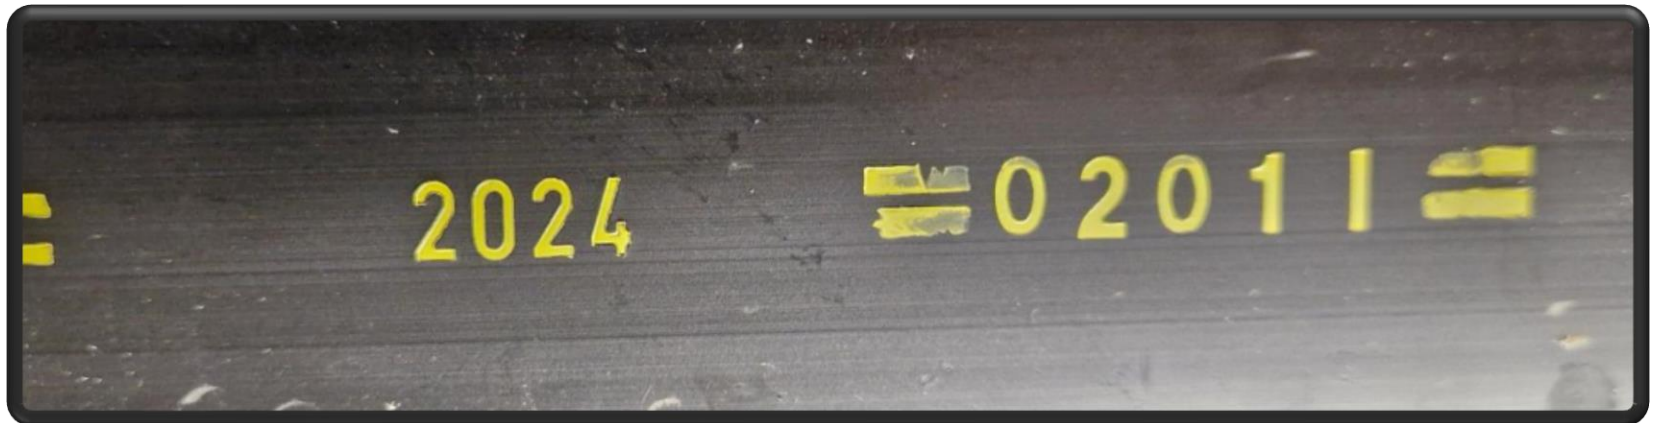
- Fabricagedatum
  - 02/01/2024
  - dd/mm/jj

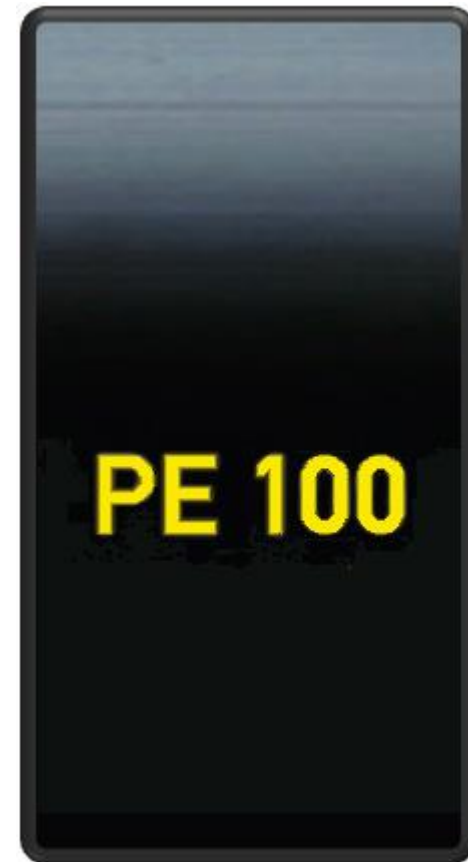
- PE soort
  - Steeds PE 100 of PE 100 RC bij gastoepassingen

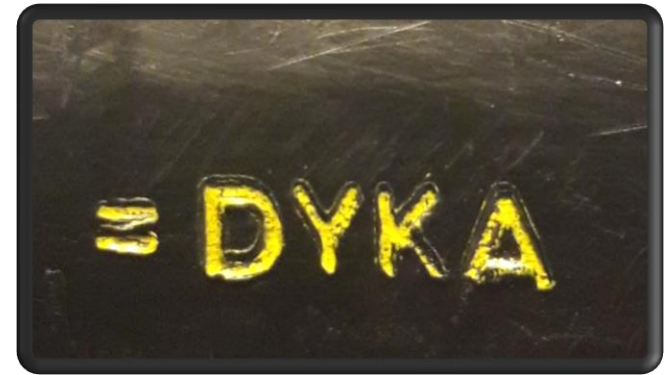
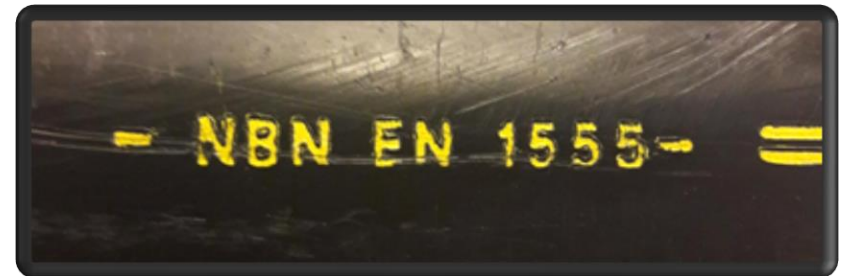
- Overige informatie
  - Naam of kenteken fabrikant
  - Code van extrusie- of spuitmachine
  - Norm

- Bij buizen op rol, de restlengte in meters

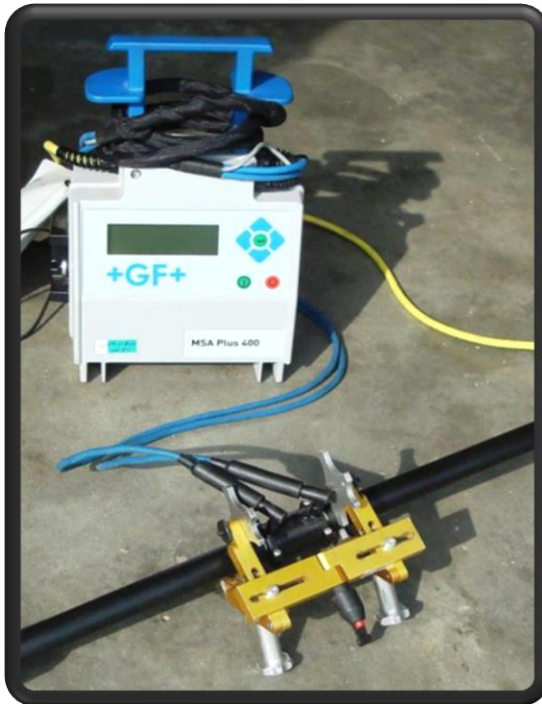
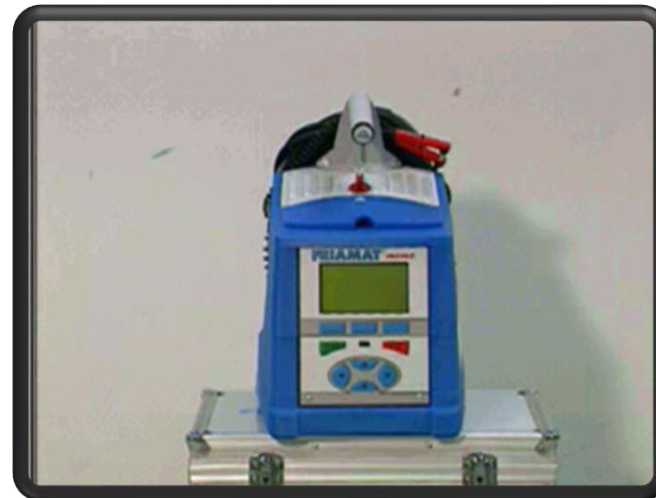
# Lastoestellen

De lijst met lastoestellen, goedgekeurd door Synergrid (G1/07) is terug te vinden op [www.synergrid.be](http://www.synergrid.be)

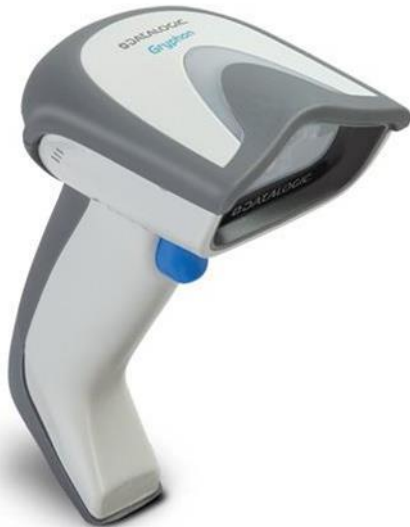
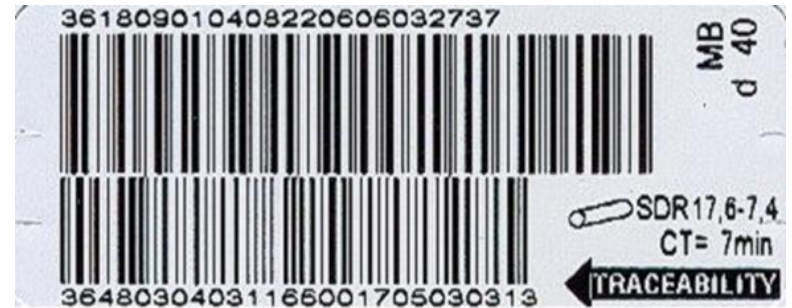
# Laspost

- Barcodelezer/ scanner

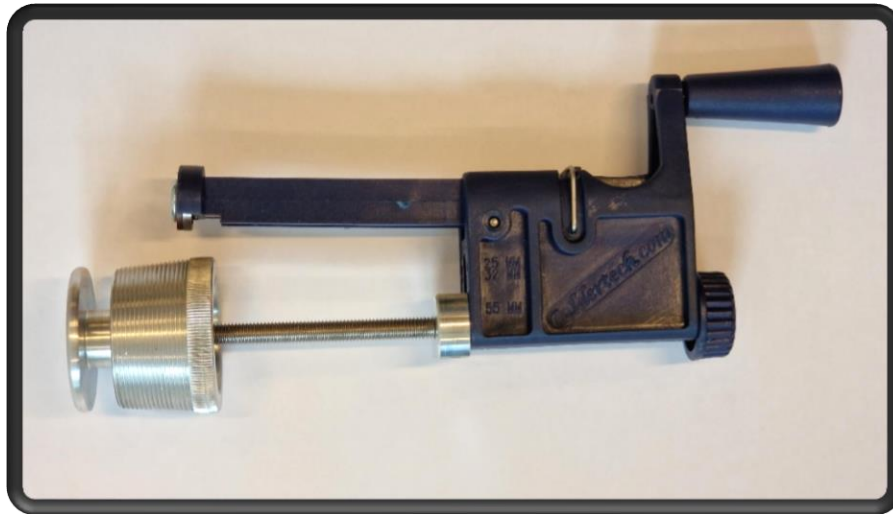
# Schrapers

De lijst met schrapers goedgekeurd door Synergrid (G1/09) is terug te vinden op [www.synergrid.be](http://www.synergrid.be)

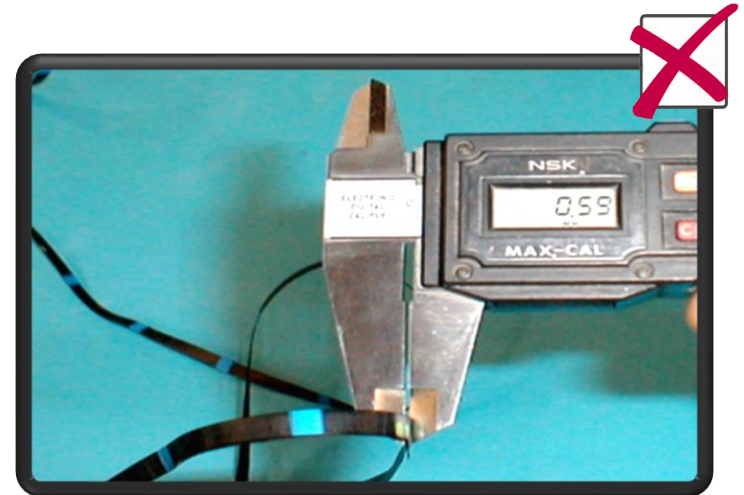
- Spanen
  - De oxidatielaag moet verwijderd worden. Neem min 0,2 mm af
  - Schraap in het geval van een zadel, over minstens de volledige lengte van het zadel + 2 cm aan weerszijden
  - Gebruik steeds bij voorkeur een rotatieschraper

***BELANGRIJK: controleer regelmatig de mesjes.***

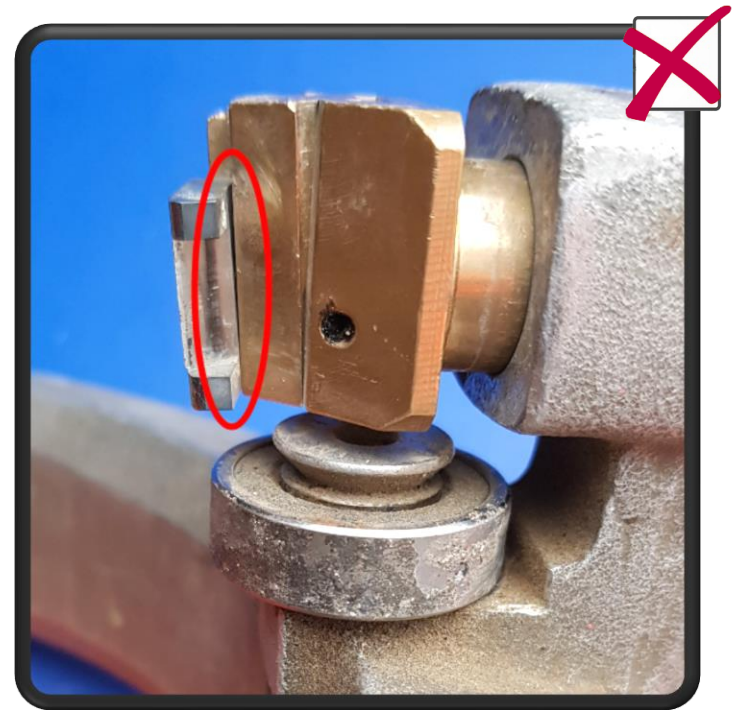
- Onderhoud
  - Belangrijk : het mes en de wieltjes moeten regelmatig gecontroleerd worden
  - Controleren of het mes correct bevestigd is
  - De vrije ruimte tussen het mes en de meshouder heeft een invloed op de schraapdiepte

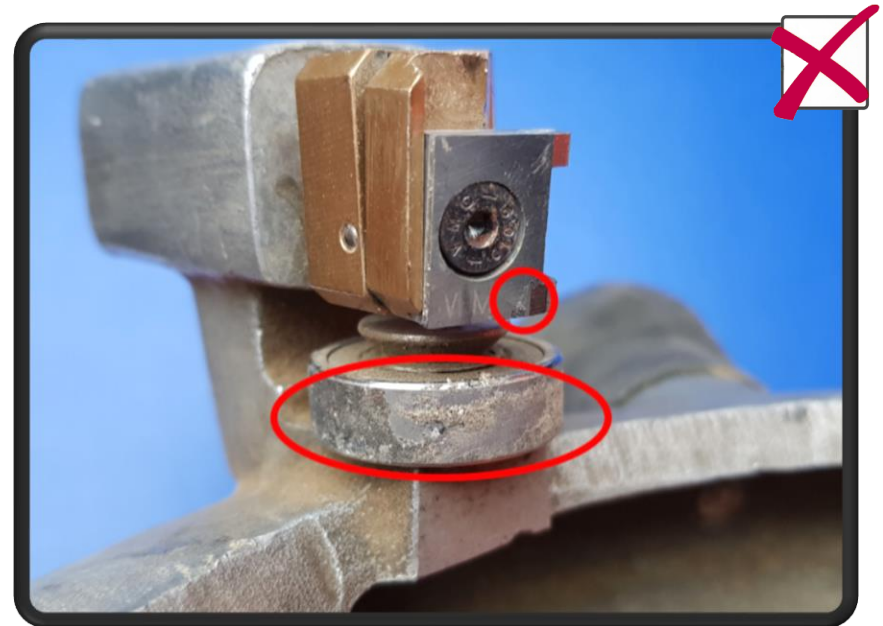
- Onderhoud
  - Vuil op het mes en/of de wieltjes verminderen de schraapdiepte.
  - Indien nodig, het mes en de wieltjes reinigen of vervangen.

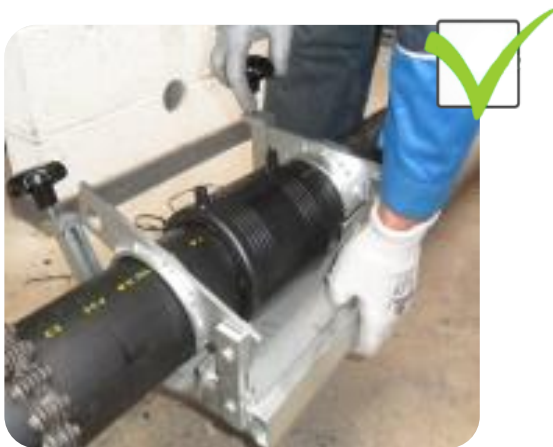
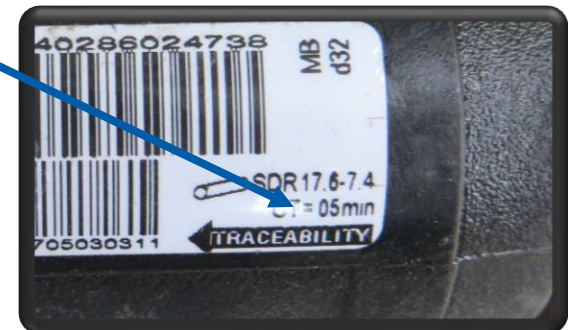
# Positioneerklam

- Alle te lassen onderdelen moeten gedurende de hele lascyclus en de voorgeschreven afkoeltijd ingeklemd blijven, door middel van een aangepaste klem.

- De opening die ontstaat door slecht centreren zorgt voor een slechte las

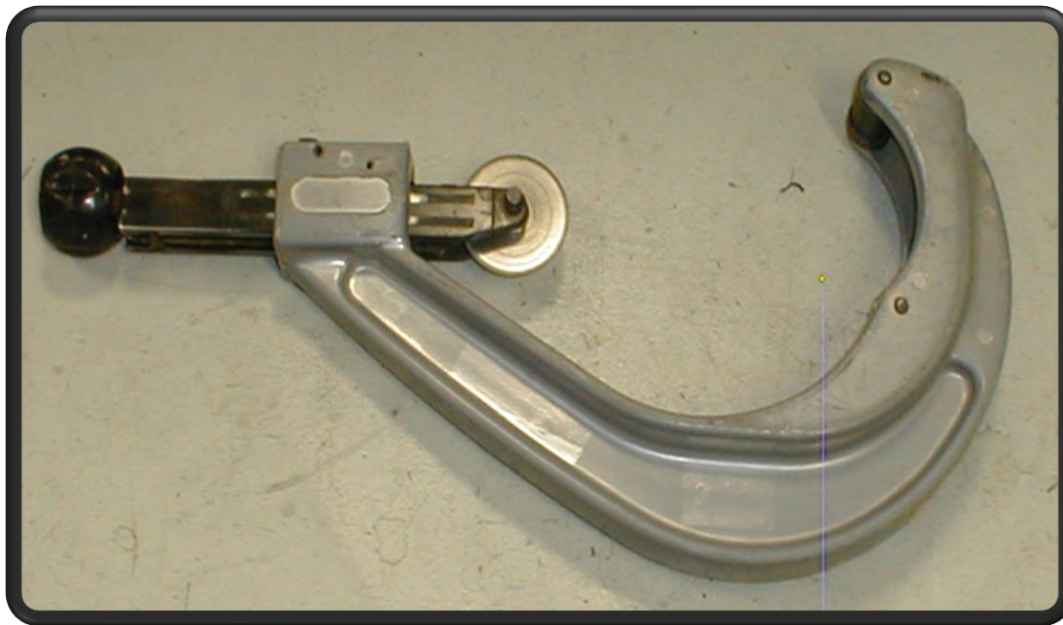
- Alle leidingen moeten netjes en loodrecht doorgesneden worden met behulp van een buizensnijder.

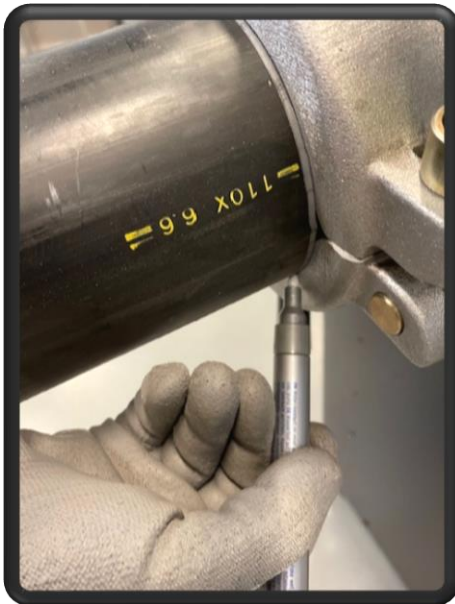
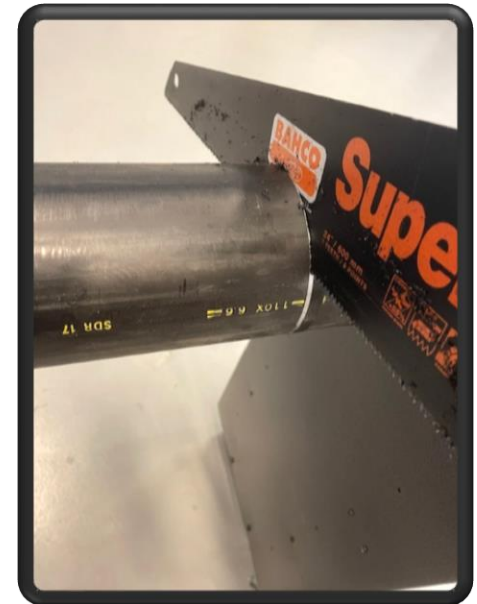
# Handzaag

- Het is niet verboden een handzaag te gebruiken
  - teken eerst de te snijden lijn af met met behulp van een ronddrukklem
  - Zaag vervolgens op de afgetekende lijn en ontbraam de snede

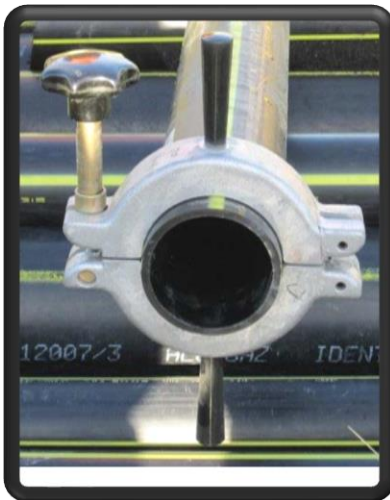
# Rondrukklem

- Kijk de rondheid van de buis na. Een ovale buis moet rond gezet worden .
- Bij het lassen van een zadel moet aan weerszijden van het zadel op een afstand van  $\pm 10\text{mm}$  een rondrukklem geplaatst worden.

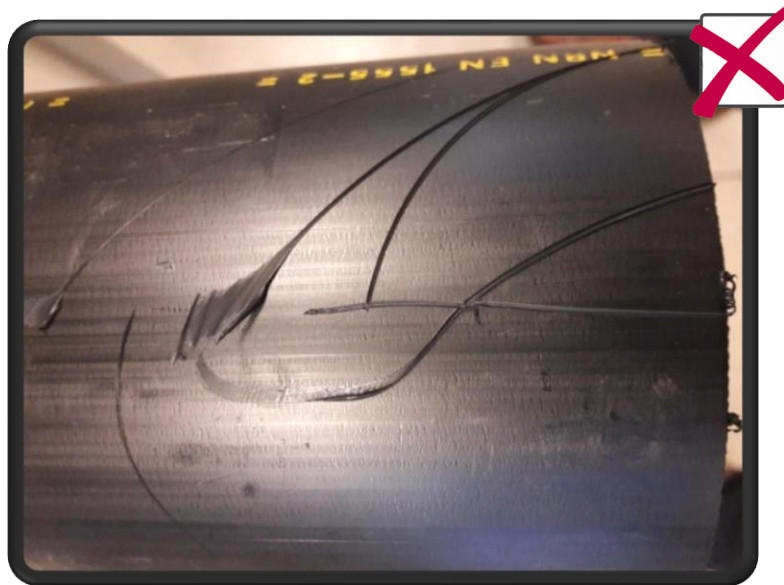
- Beschadigingen aan binnen- of buitenzijde van buis?

- Na het schrapen weg? → Geen probleem
- Na het schrapen niet weg? → Weggooien
- Beschadigingen in het midden van buis → Weggooien

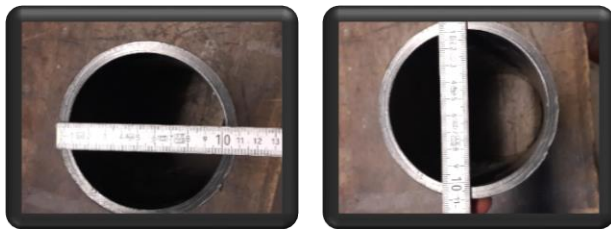
- Max. ovaliteit  
= 1,5% van diameter met max. 3mm
- Lasoppervlakken maken niet voldoende contact → onvoldoende lasdruk → slechte las
- Ovaliteit kan leiden tot slechte kwaliteit van schrapen → max 1 keer schrapen met de rondschraper of 2 keer met de hand

Max verschil =  $0,015 * \varnothing$  met een maximum van 3mm

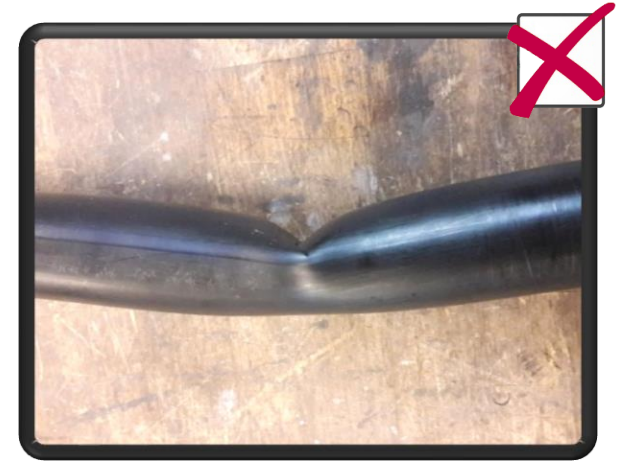
- Let op voor knikken en beschadigingen
- Anders zitten buizen geklemd in mof
  - Lasoppervlakken raken elkaar niet volledig  
➔ slechte las

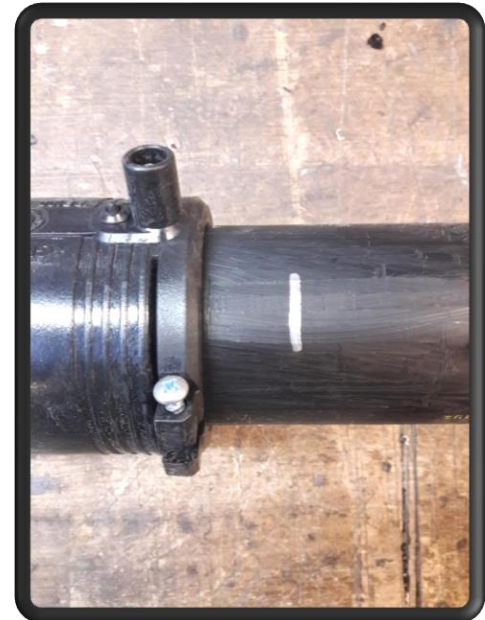
## Stap 3 - Aftekenen

- ! PE-stift !
- Meet de halve lengte van de mof
- Tel er  $\pm 2\text{cm}$  bij
- Dit is de min. afstand die geschraapt moet worden op beide buiseinden
- Waarom?
  - Zo ben je zeker dat je ver genoeg geschraapt hebt
  - Zo zien de opzichters ook dat je geschraapt hebt (+ 2cm)
  - Is de schraping niet goed → snijden, ...

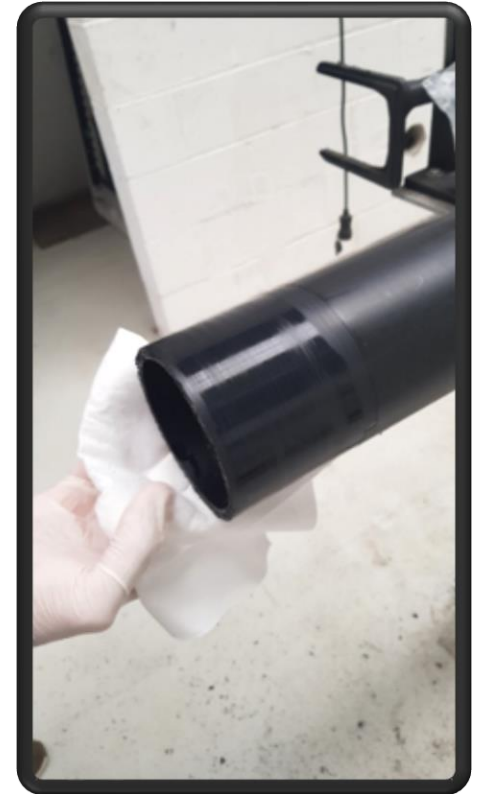
## Stap 4 - Reinigen

- Latex handschoenen
  - Niet pluizend doekje
  - PE ontvetter (voorgeschreven door DNB)
- 
- Waarom nu al reinigen?
    - Door te reinigen voor het schrapen duw je het vuil niet dieper in de PE

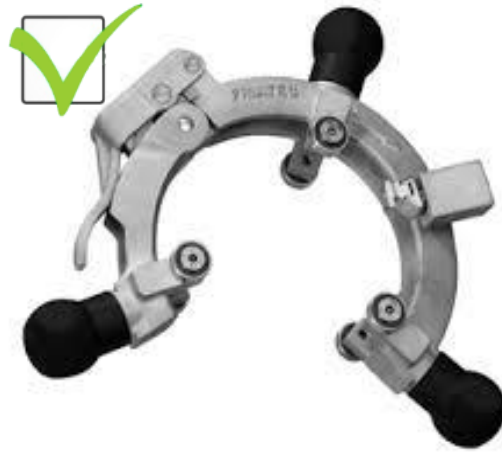
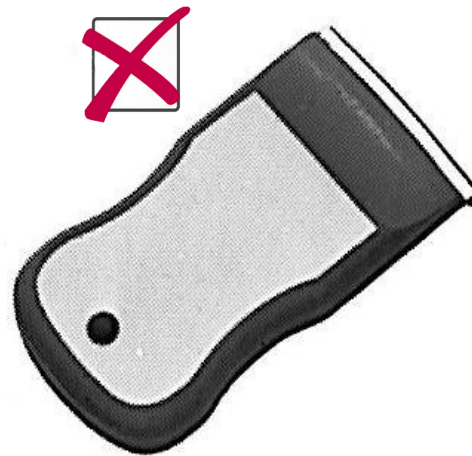
- ! Bij voorkeur rotatieschraper !
  - Als het echt niet anders gaat en toelating van de werfverantwoordelijke (DNB) mag je handschraper
  - Met de rondschraper: Ideaal =  $0,2 \text{ mm} \pm 0,05$  wegschraperen, boven  $0,35 \text{ mm}$  is er kans op slechte las

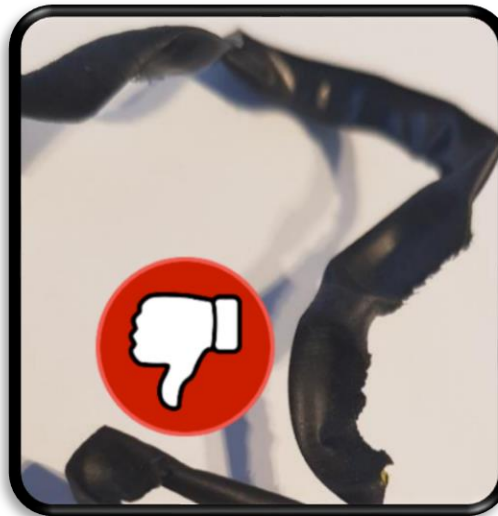
- Schrapen met een rondschraper:
  - **Max 1 x schrapen**
  - Na de eerste twee toeren moet schraapspaan over de lengte lineair en even breed zijn
  - Na de eerste twee toeren mag de schraapspaan niet meer krullen

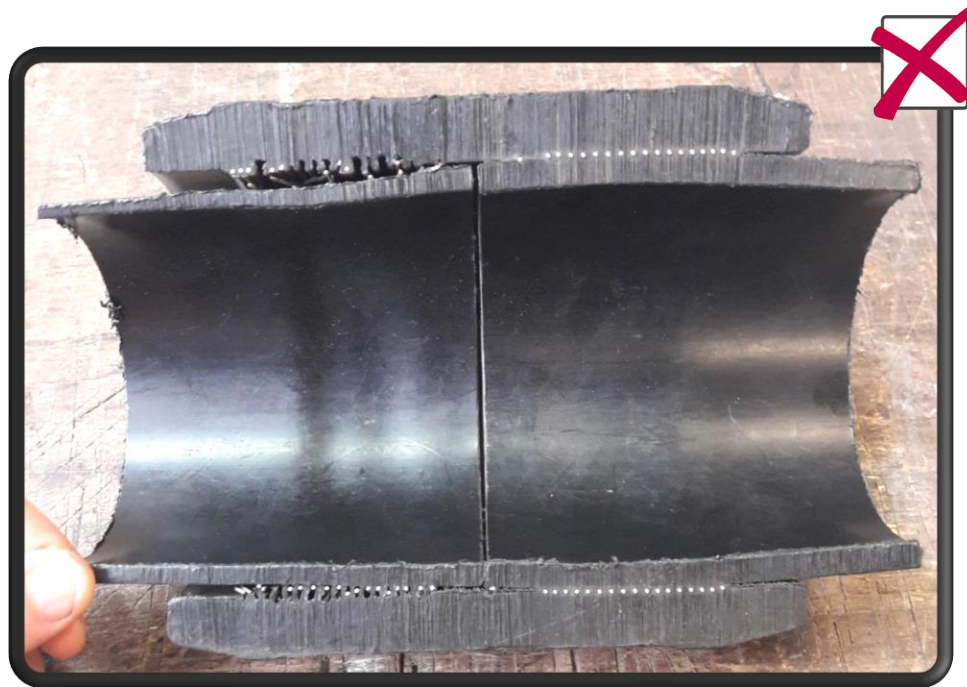
- Meer dan 1 x geschraapt met de rondschraper:
- Grote kans op slecht contact tussen te lassen oppervlakken

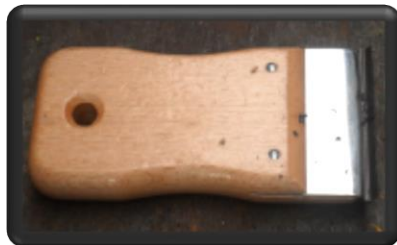
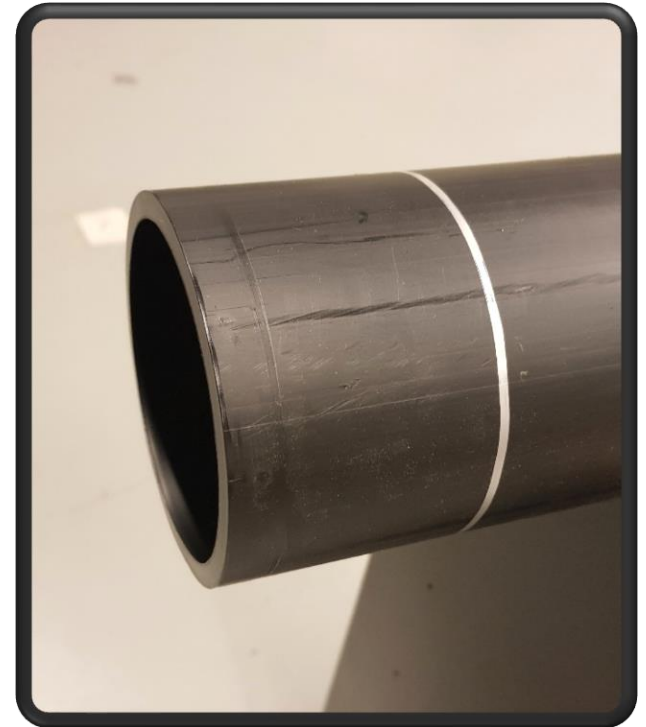
- Handschrapen
  - Het is aan te raden om de omtrek van de buis af te tekenen in de laszone om zeker te zijn dat we het gehele lasoppervlak weggeschraapt hebben

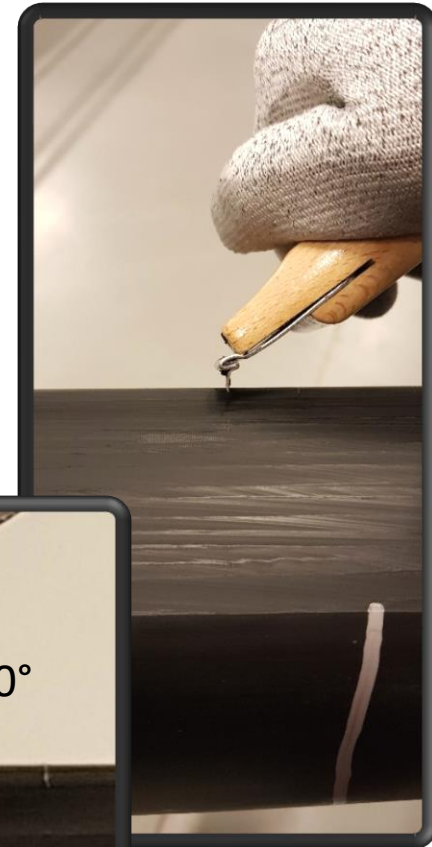
Hoek te groot

- Handschrapen
  - De hoek van het mes tegenover de buis moet iets minder dan 90°

Hoek te klein

of slecht mes

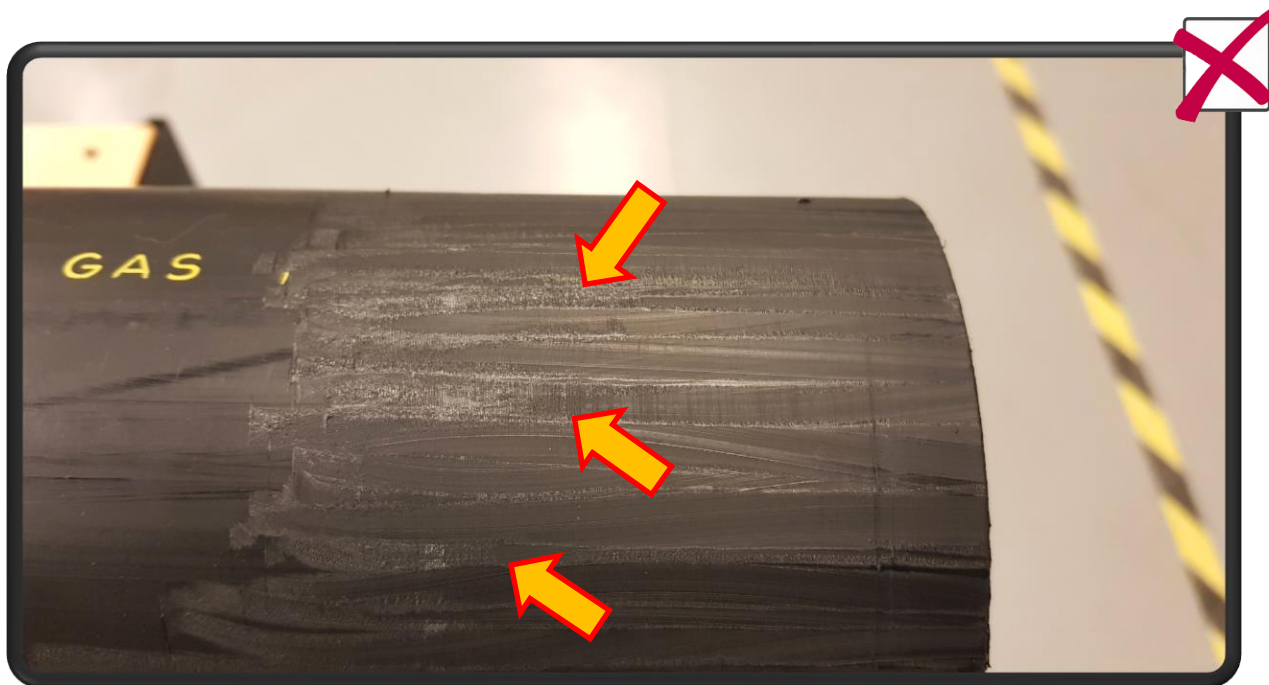
- Handschrapen
  - Start het handschrapen ver genoeg omdat de eerste 3 a 4 cm niet altijd goed of diep genoeg schraapt

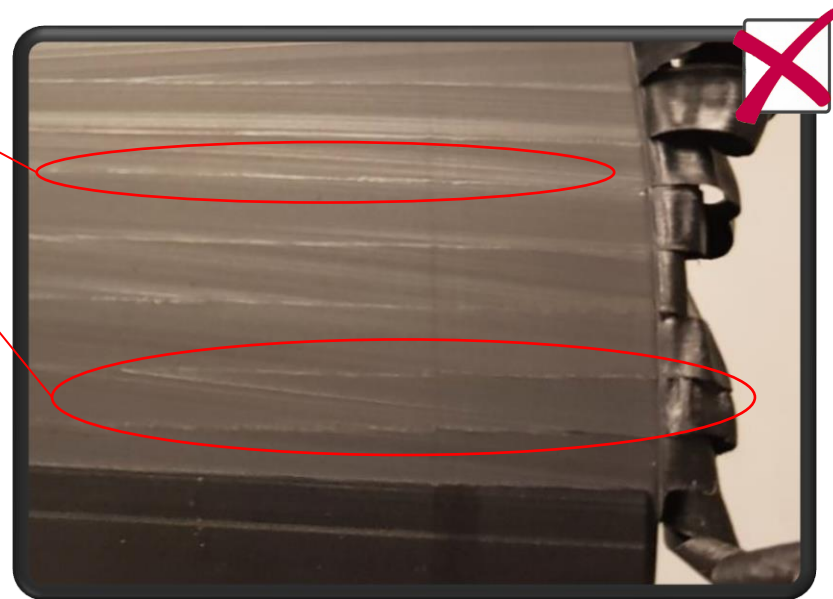
- Handschrapen
  - Het wordt aangeraden door de fabrikanten om een tweede maal te schrapen omdat je ongewild een randje kan laten staan dat niet diep genoeg geschraapt is

- **Geen tweede maal schrapen**  
als je krachtig met twee  
handen schraapt (te diep)

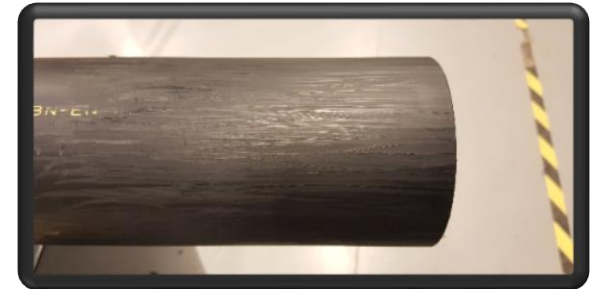
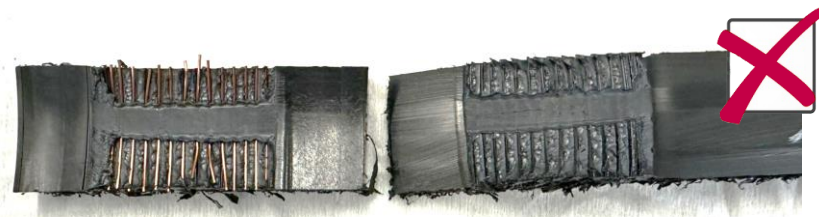
- Tweede keer handschrapen
  - Markeer de omtrek van de buis opnieuw en schraap een tweede maal de afgetekende lijn weg
  - zorg dat je niet ter plaatse blijft schrapen
- 3x handschrapen op de zelfde plaats
  - risico te veel PE wegnemen
  - op die plek te weinig lasdruk ontstaat tussen het hulpstuk en de buis
  - een slechte las

**Max 2 keer met de hand schrapen op dezelfde plaats!!!**

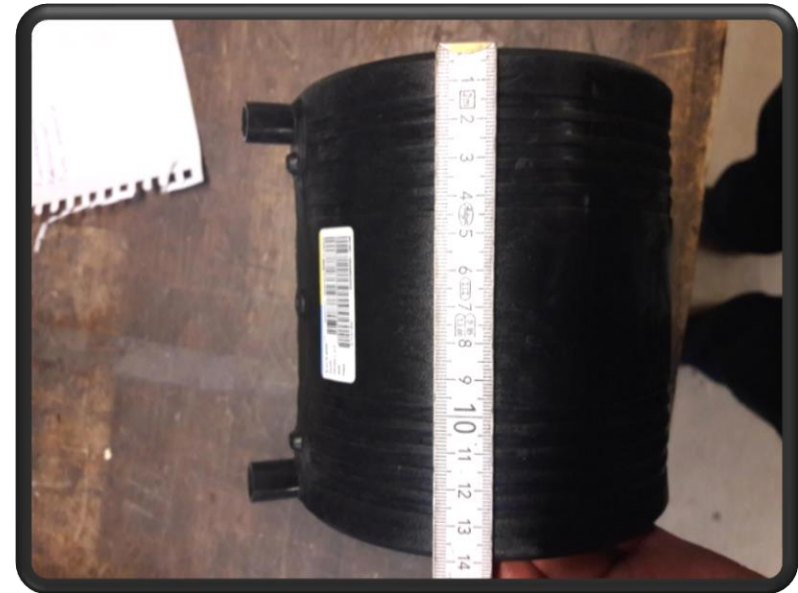
- Bij overschuifmof:
  - Halve moflengte aftekenen  
➔ Want stootnokken zijn verwijderd
- Indien geen overschuifmof
  - Ook halve moflengte aftekenen  
➔ controle

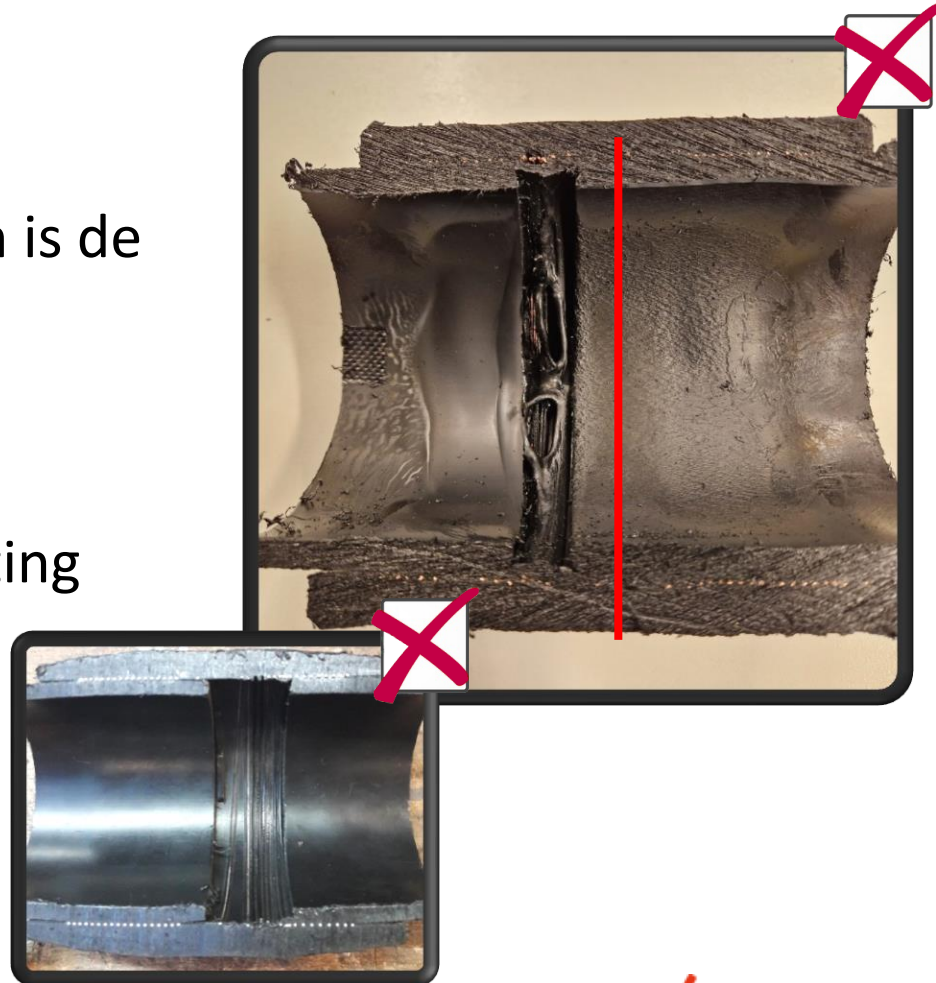
- Wat als we niet aftekenen?
- Niet gecentreerde las → het materiaal kan ontsnappen en is de lasdruk te laag  
→ **slechte las**
- Door het verkruipen van de weerstand kan er oververhitting en zelfs ontbranding van de PE tijdens het lassen ontstaan

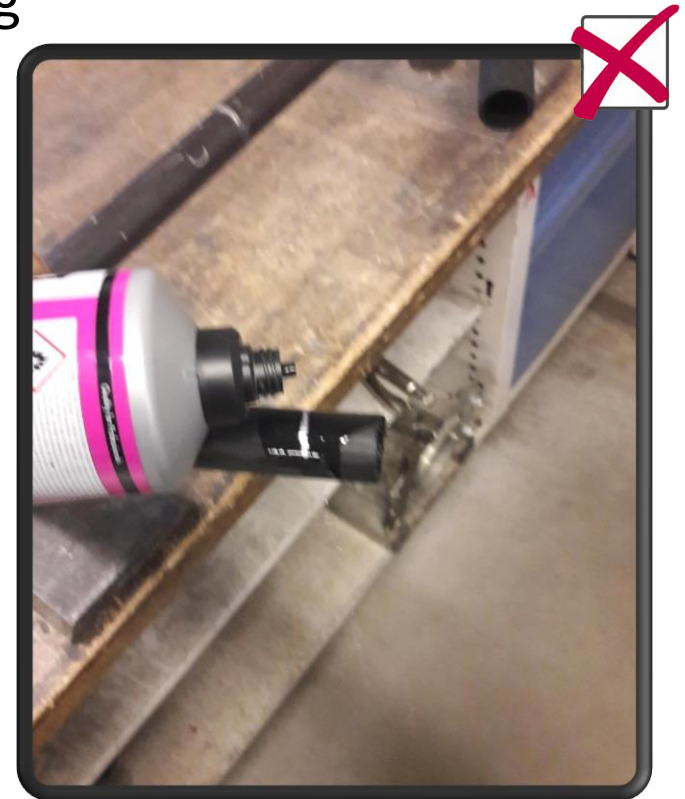
- PE ontvetter op doekje, niet rechtstreeks op buis
  - Verspilling + kans op druppelvorming onderaan buis
  - Het dragen van chemisch bestendige handschoenen is verplicht !!!
  - Om besmetting van onzuiverheden te voorkomen op het lasoppervlak

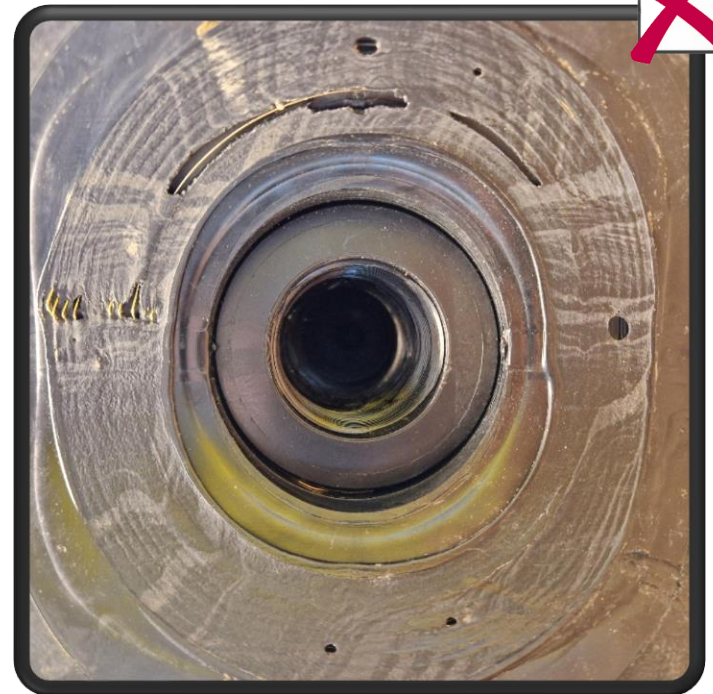
- ! PE ontvetter volledig laten opdrogen !
  - Risico op gasbellen tijdens lassen → slechte versmelting
  - Zelfde risico bij water of andere vloeistoffen
  - Verboden te blazen op de ontvetter (geeft condensatie)

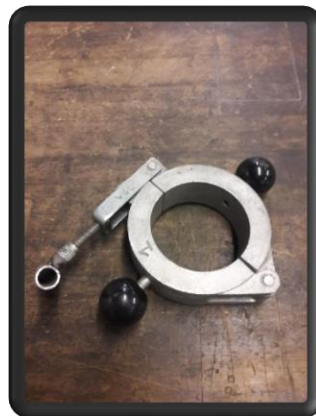
- Bij zadel:

- Ronddrukklem

- ➔ Ovaliteit wegnemen
