# Elektrolassen voor Gasdistributie

Versie 11/2024

Ref : CG1\_N246N\_20241104\_PE\_lassen\_Syllabus

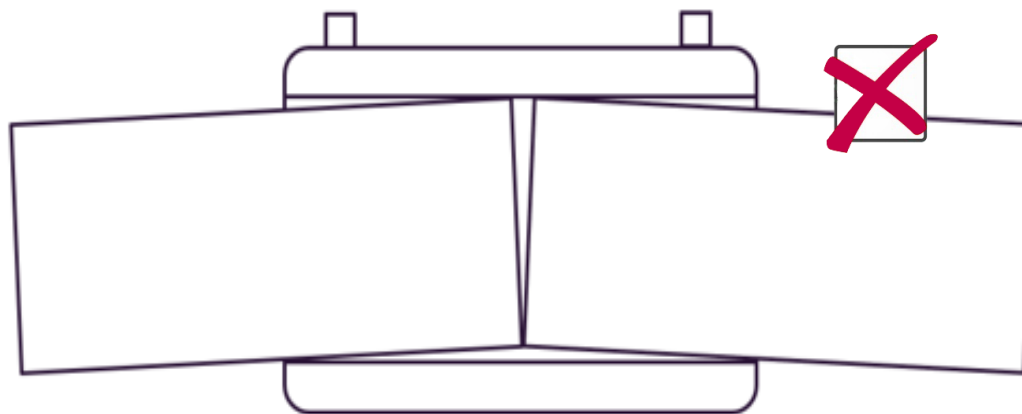
- Als de buizen bij het lassen van een mof niet goed uitgelijnd zijn gaan er zones bestaan binnen de laszone met te veel lasdruk en zones met te weinig lasdruk, de gesmolten PE en de lasweerstand gaan migreren
- In de zone met te weinig lasdruk kunnen we een slechte lasverbinding krijgen

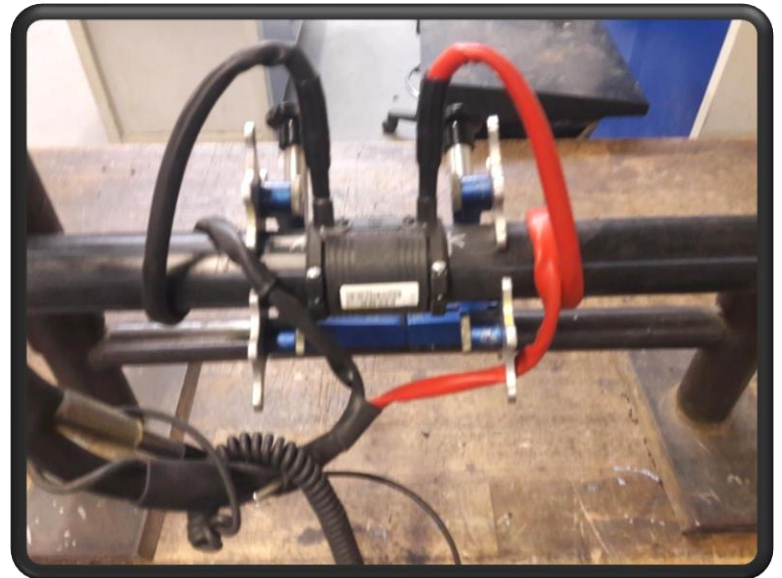
## Stap 10 - Lassen

- Zet eerst de stroom generator en daarna pas het lastoestel aan
- Sluit klemmen aan
- Scan mof
- Volg stappenplan op scherm
- Er mag nooit druk in contact komen met de lassenzone (mof, ...)
- Een zadel mag wel gelast worden op een onder druk staande leiding

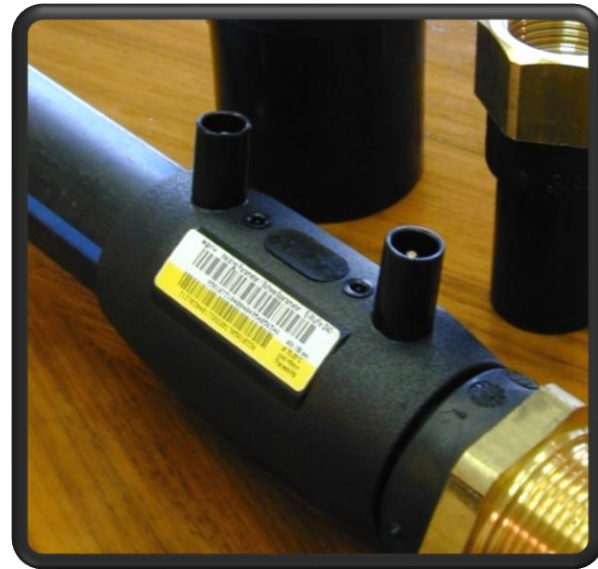
- Onderdelen

Code 128, character set C (according to ISO/IEC 15417).

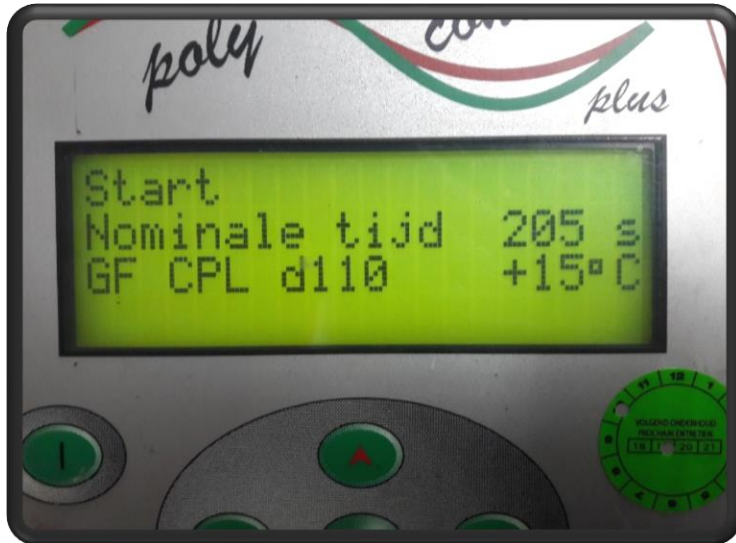
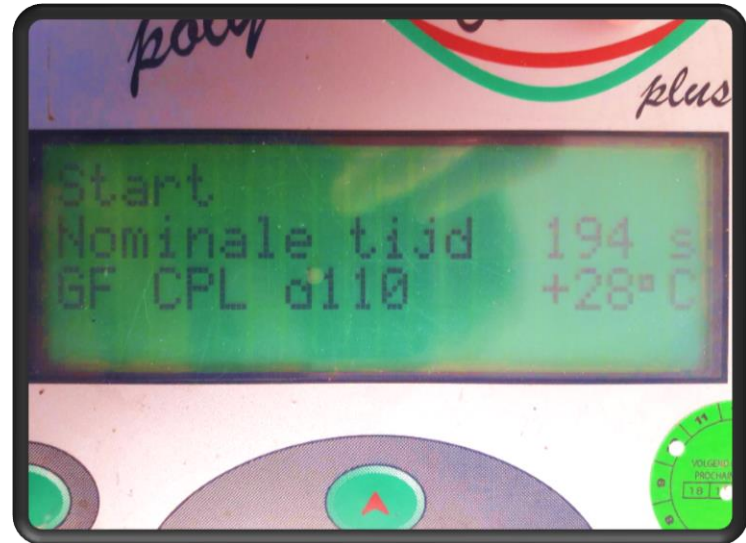
- Voor het lassen
  - Invloed van buitentemperatuur op lastijd

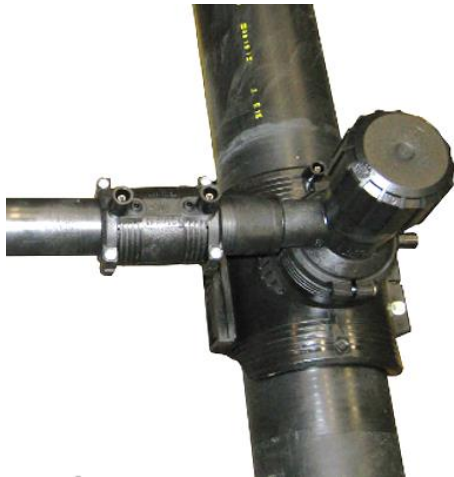
- Na het lassen
  - Boodschap bij het einde van de lascyclus: OK/NIET OK
  - Info over de afkoeltijd
  - Alle gegevens worden opgeslagen in het geheugen van de machine

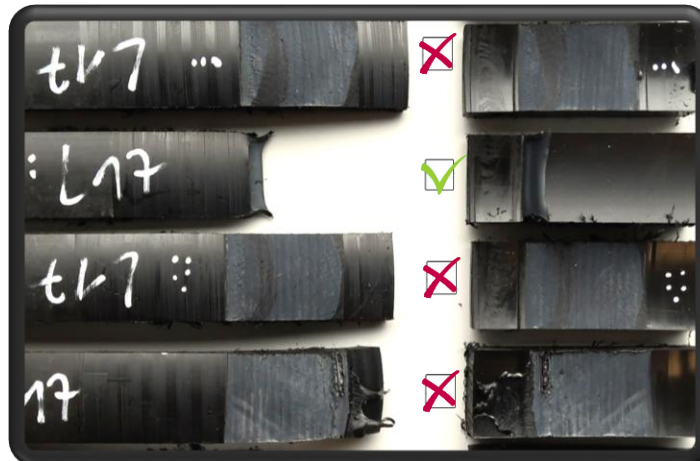
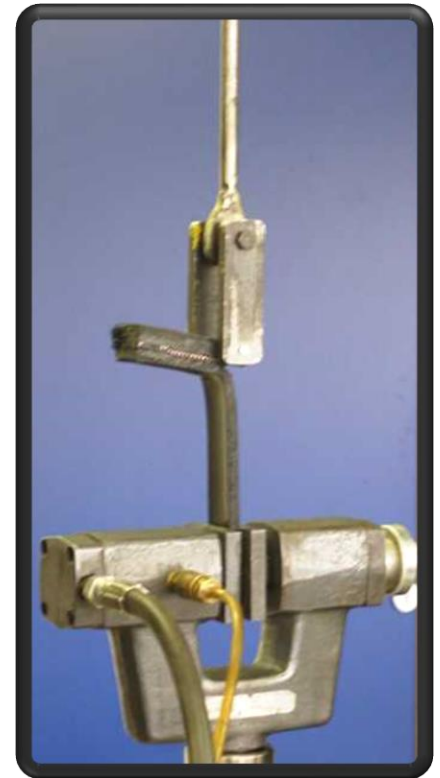
- 4 proefstaven worden uit mofverbinding genomen
  - 2 aan kant van rotatieschraap
  - 2 aan kant van handschraap
- Op trekbank worden ze van elkaar afgepeld
  - Het breukaspect moet taai zijn

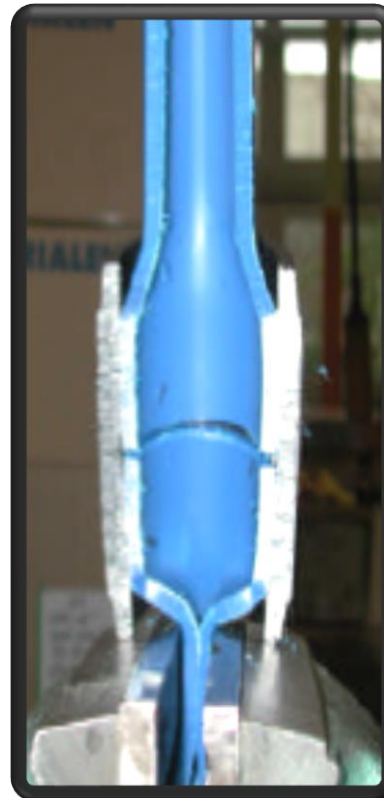
- Afschuifproef
